# 00000000工程簡報

報告單位:(監造單位)

| 工程名稱：舊垃圾場污染防治設置工程及現有垃圾衛生掩埋場設施改善工程規劃設計監造。 | | 契約編號：E9411142 | |

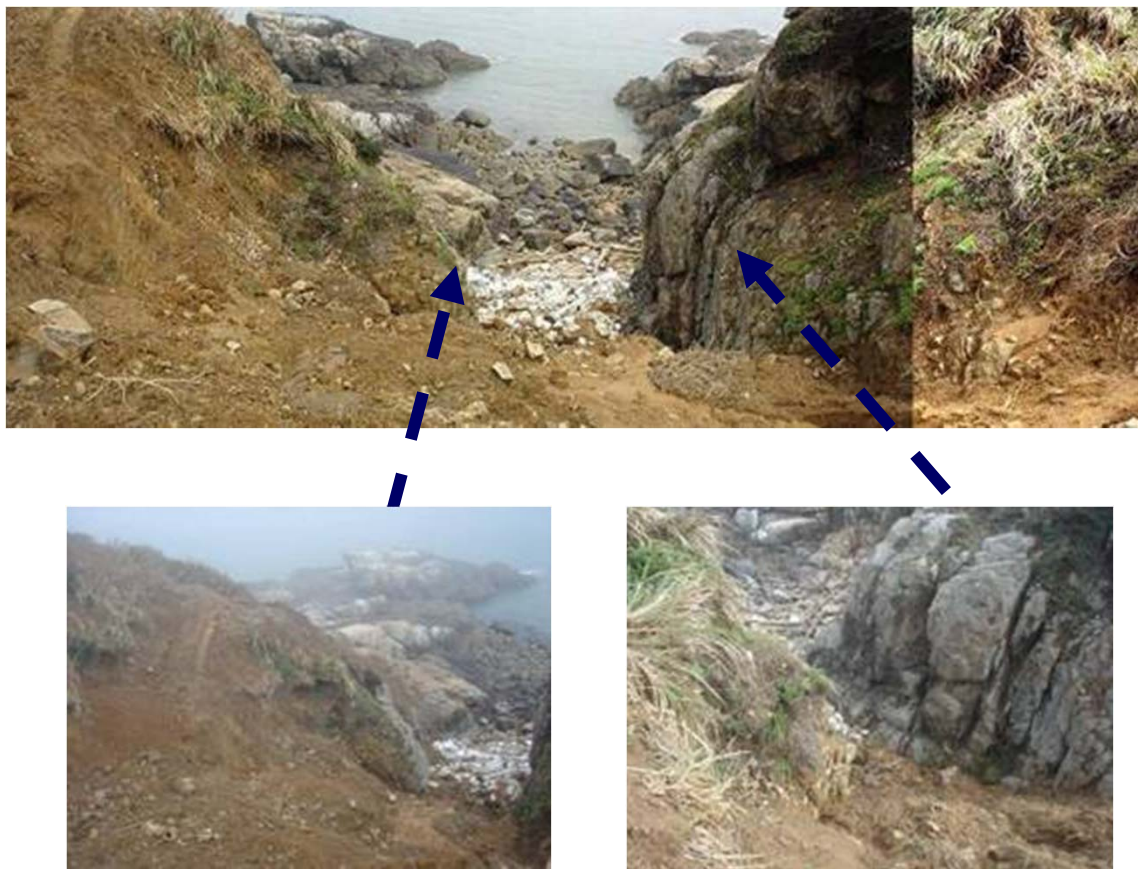
- ❖ 因多日雨天，03.01~03.19間，原排定之工作天為13天，實際工作天為7天
- ❖ 擋土牆施作位置與原設計期間之地形測量有誤差
  - 因地雷之故
  - 測量儀器點位之佈設精度

擋土牆位置處地形起伏過大  
缺口處之地勢較原測量為陡峭  
東側山壁為岩盤面，開挖困難

- ❖ 擋土牆基礎底面高程EL=11m，現地高程未達11m者，採澆置混凝土方式灌出一平台，初估約300m<sup>3</sup>。
- ❖ 縮短擋土牆Type I 之水平長度

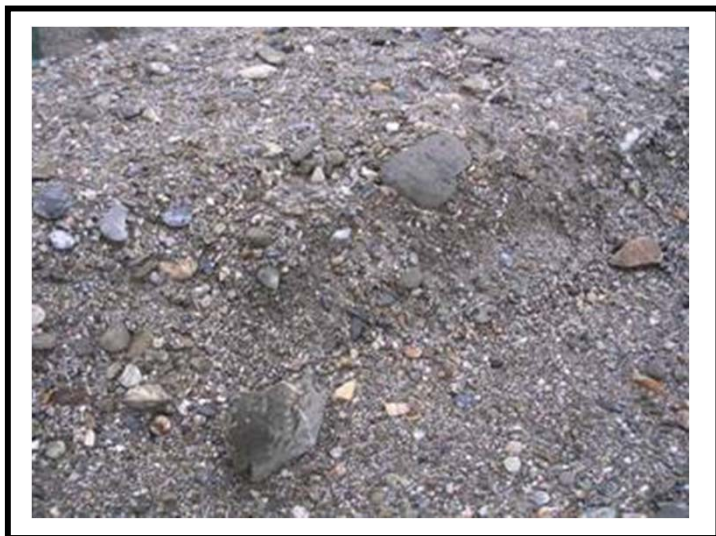
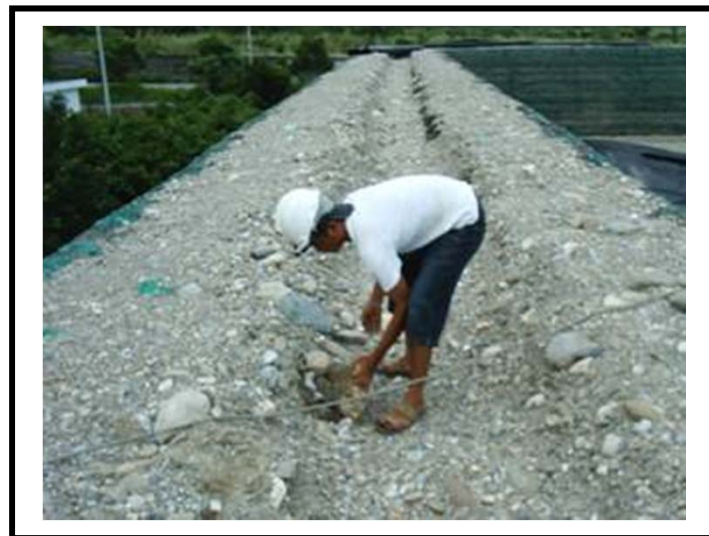
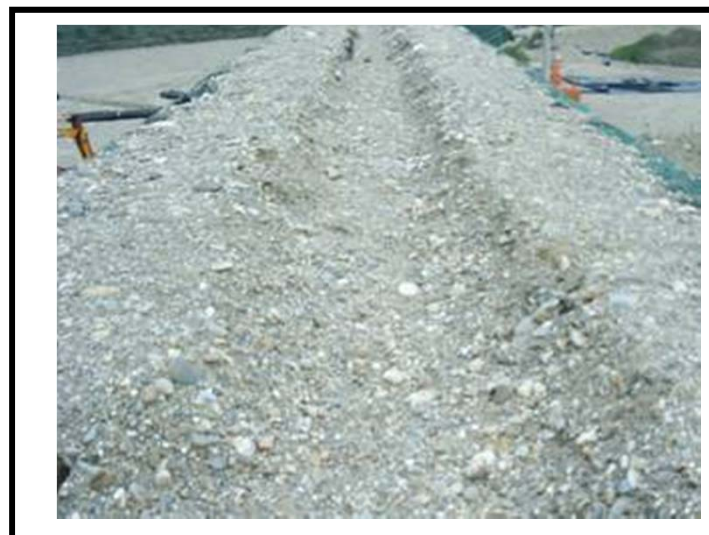
缺失說明：4m、5m高加勁土堤回填材料  
大型塊石頗多，顯見進場前未  
經篩分且與檢驗報告內容差異頗大，應儘速  
改善。
