# 太陽能光電板案場環評機制 與保護區廢棄物管理之檢討

報告人：彭啓明 部長  
日期：114 年 10 月 20 日

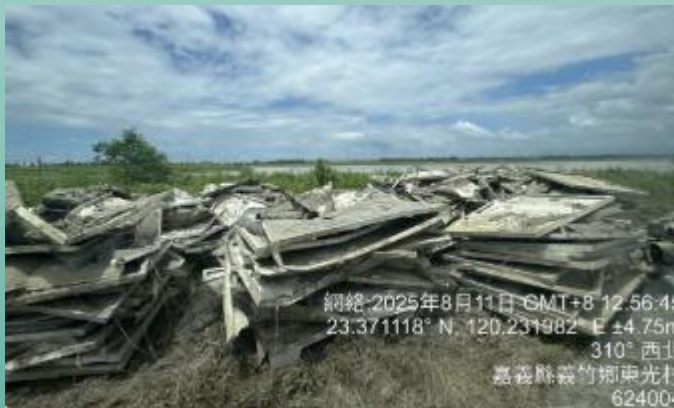
清理前（新庄滯洪池堆置）

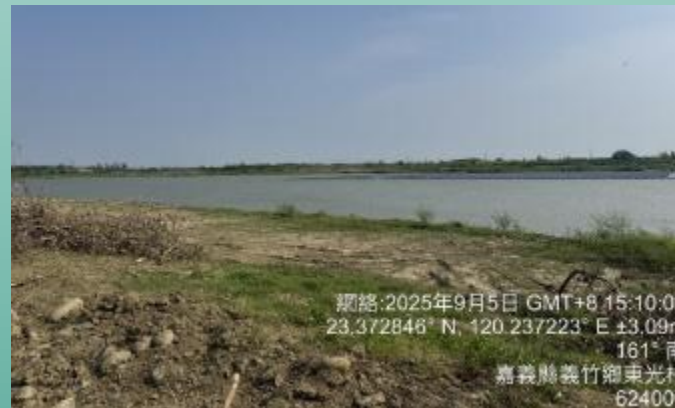
清理後（9月5日完成）

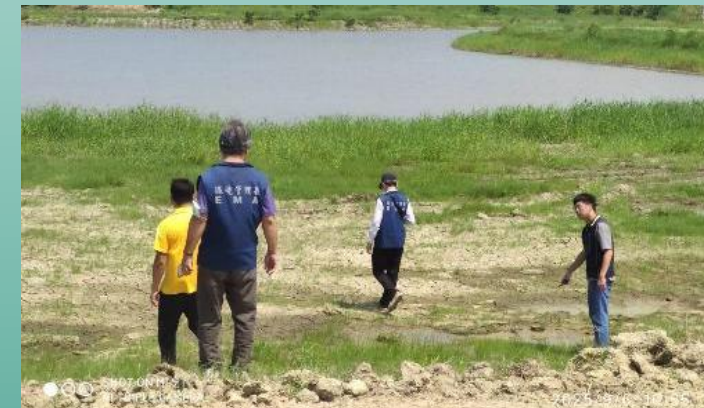
現勘確認無再堆置情形

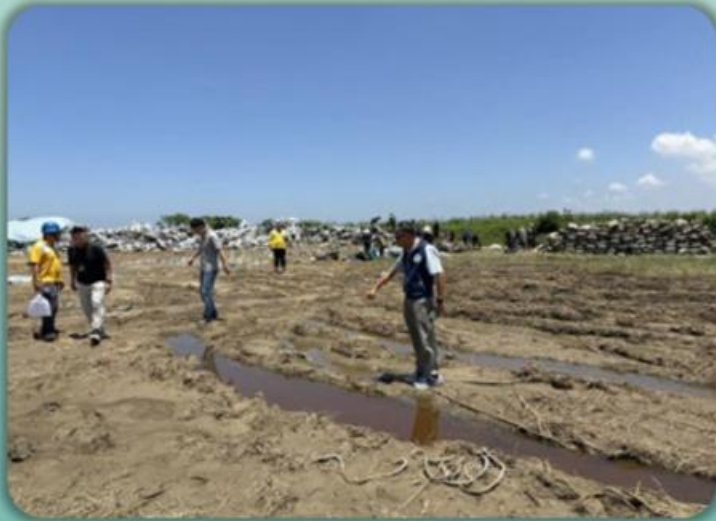
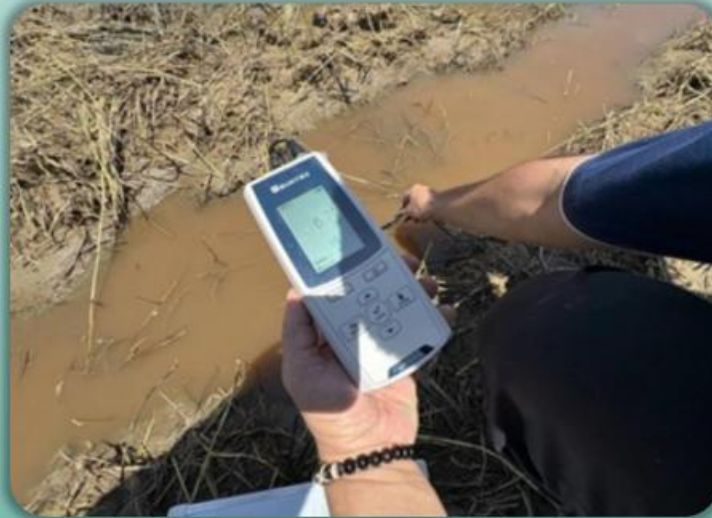
「紅水」來自土壤腐植酸，  
並非破損光電設施造成

8/7 稽查嘉義新庄滯洪池  
災損設施暫置場

「紅水」檢測結果

- 重金屬無異常
- COD高，研判屬農地腐植酸造成
- 砷濃度判斷是農地既有的潛勢值

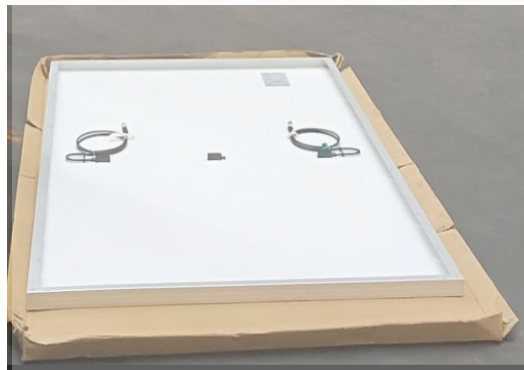
廢棄光電板

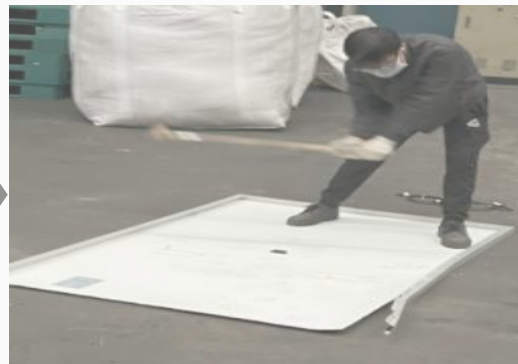
去鋁框

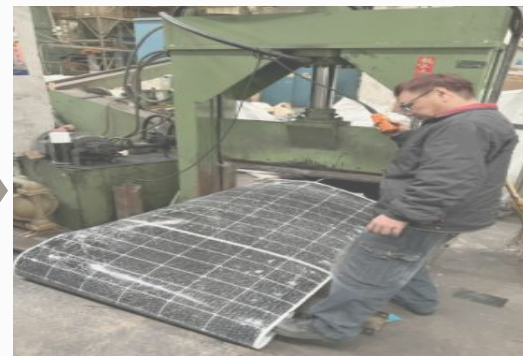
初步裁剪

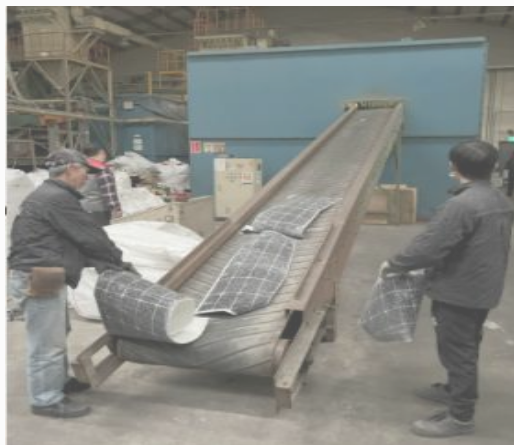
機械破碎

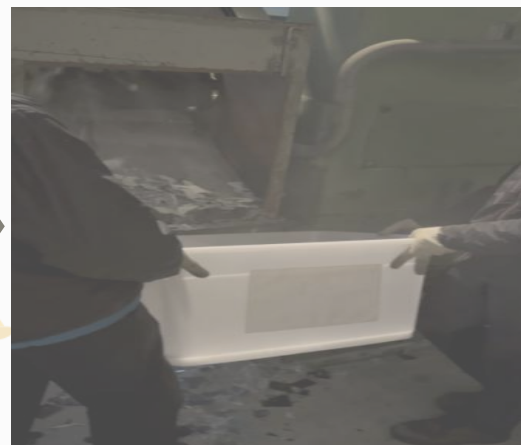
收集破碎物

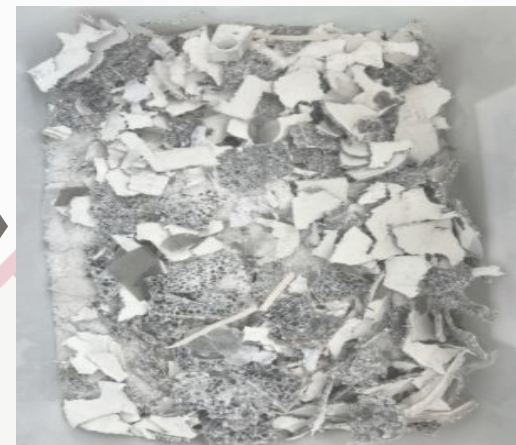
破碎後的樣品

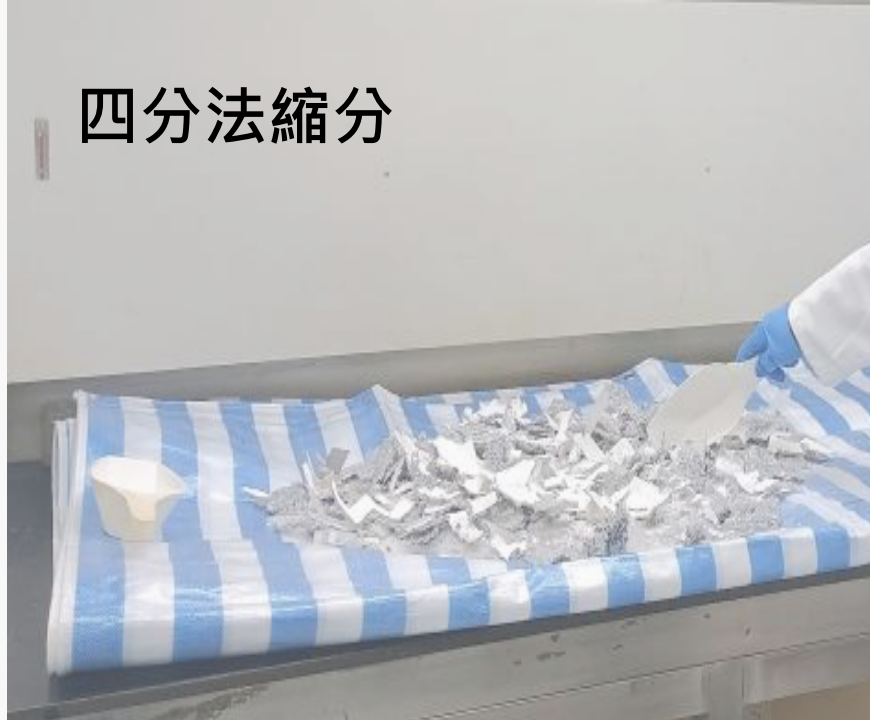
四分法縮分

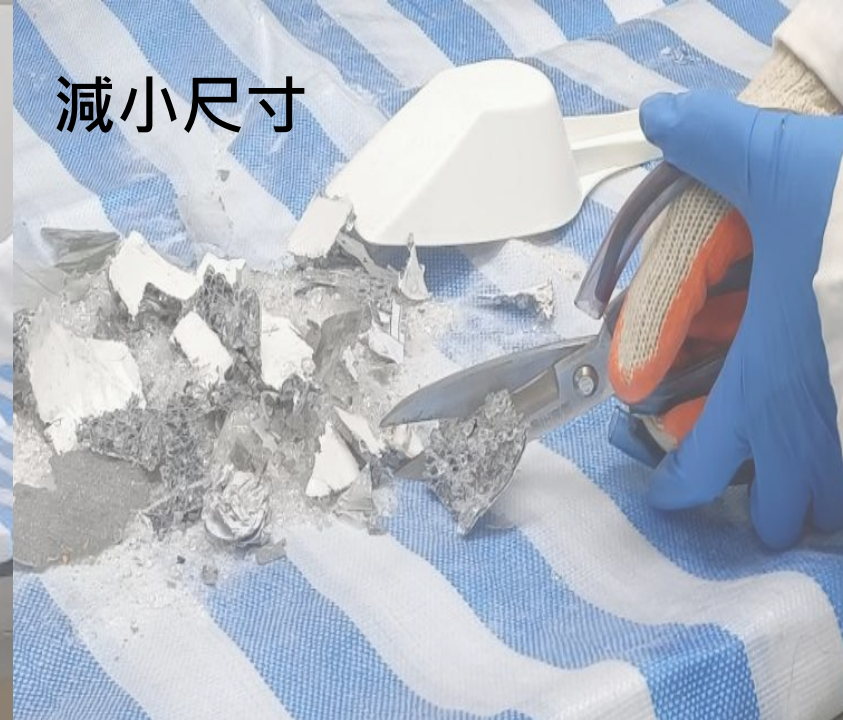
減小尺寸

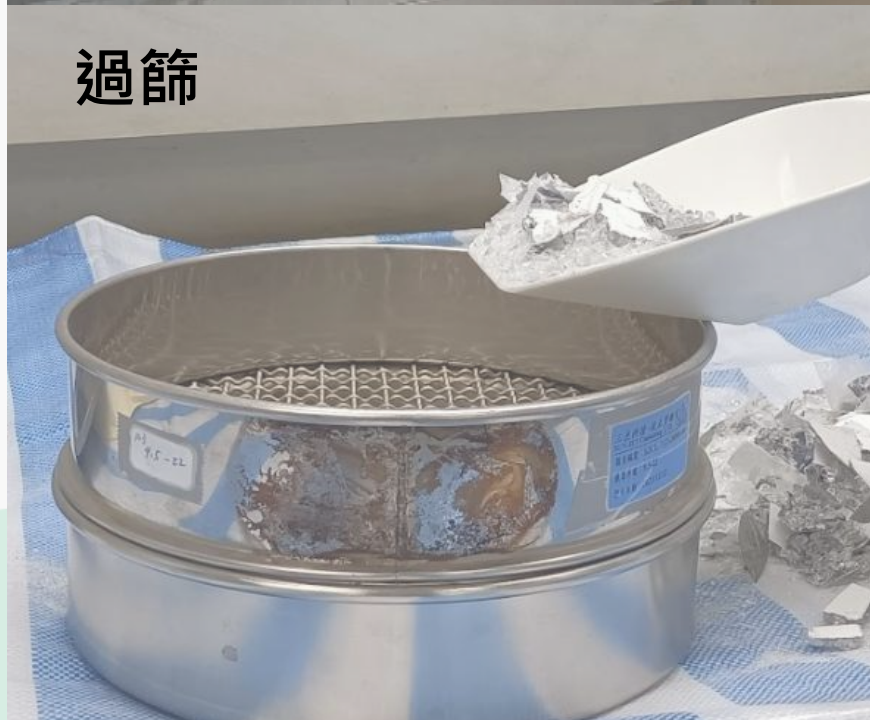
過篩
