光電板環境衝擊 影響評估及因應

環境部 114年10月17日

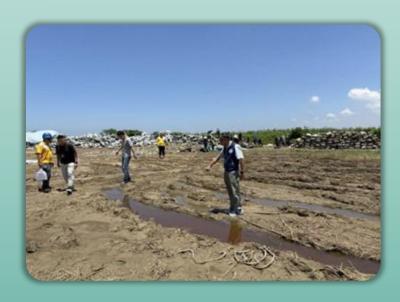
稽查光電「紅水」並非光電板鏽蝕液

「紅水」來自土壤腐植酸, 並非受損光電設施造成

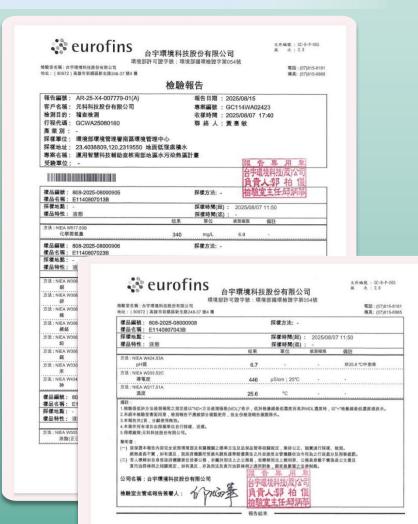
「紅水」檢測結果

- 重金屬無異常
- COD高,研判屬農地腐植酸造成
- 砷濃度判斷是農地既有的潛勢值

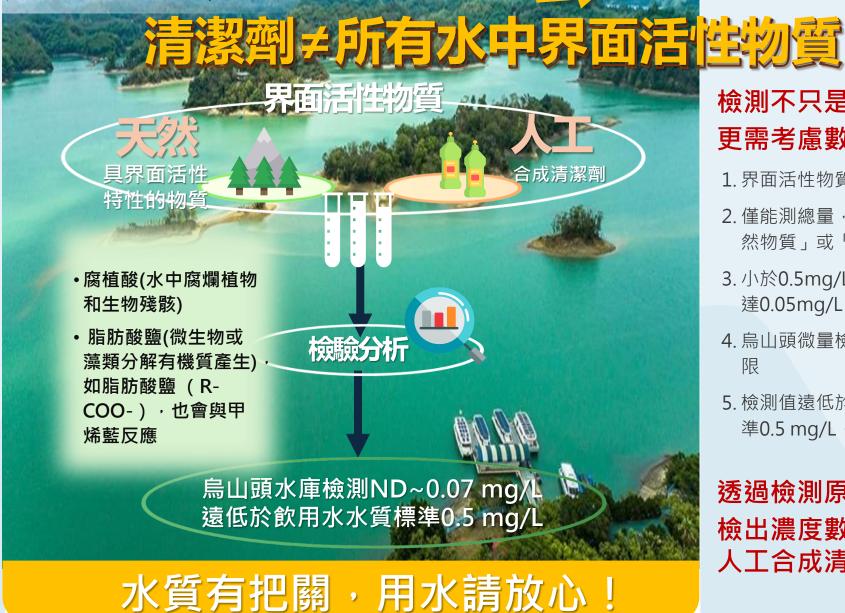
陰離子界面活性劑檢測法 甲烯藍比色原理

Step1. 反應

水樣中陰離子界面活性物質會 與甲烯藍反應生成藍色化合物

Step2. 萃取

此藍色化合物會被氯仿有機溶 劑萃取到有機相中

Step3. 測量

以波長652nm光測量萃取液吸 光度

Step4. 定量

依據吸光度值,從檢量線算出 水樣中甲烯藍活性物質總濃度

- 1. 界面活性物質普遍存在
- 2. 僅能測總量,無法分「具天 然物質」或「人工合成」
- 3. 小於0.5mg/L時,標準偏差 達0.05mg/L,具檢驗不確定
- 4. 烏山頭微量檢出,近偵測極
- 5. 檢測值遠低於飲用水水質標 準0.5 mg/L,並無污染風險

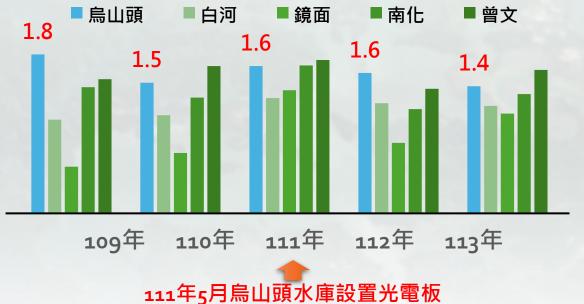
透明度排名臺南水庫前段水質良好

- 「透明度」指光線穿透水之程度,數值高表示水越 透澈
- 烏山頭水庫透明度近5年介於1.4~1.8公尺

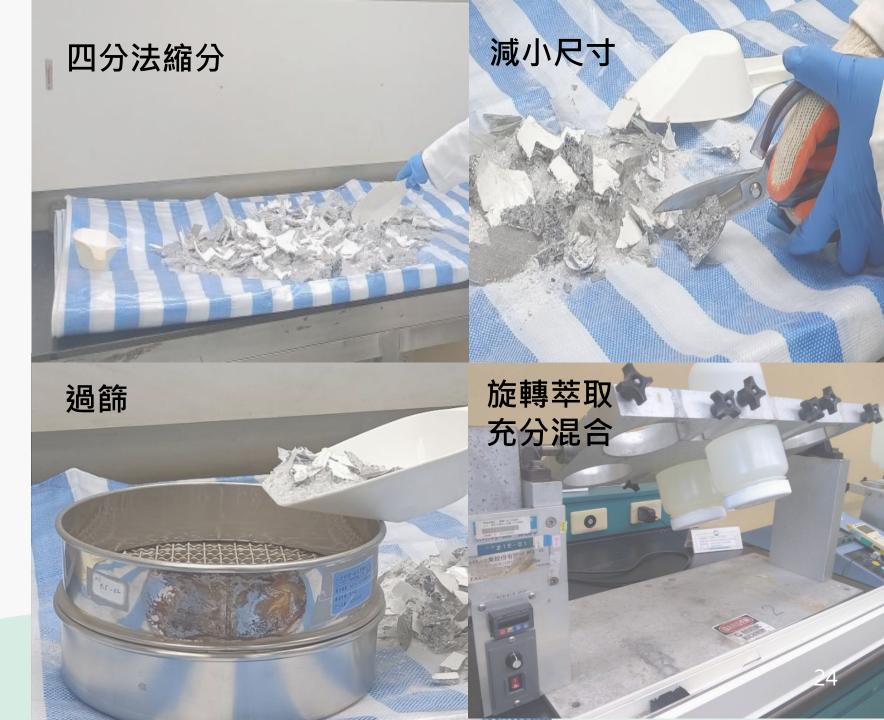
光電板 在酸性條件下 模擬溶出試驗

依照事業廢棄物 毒性特性溶出程序

酸性條件下.充分混合模擬溶出結果

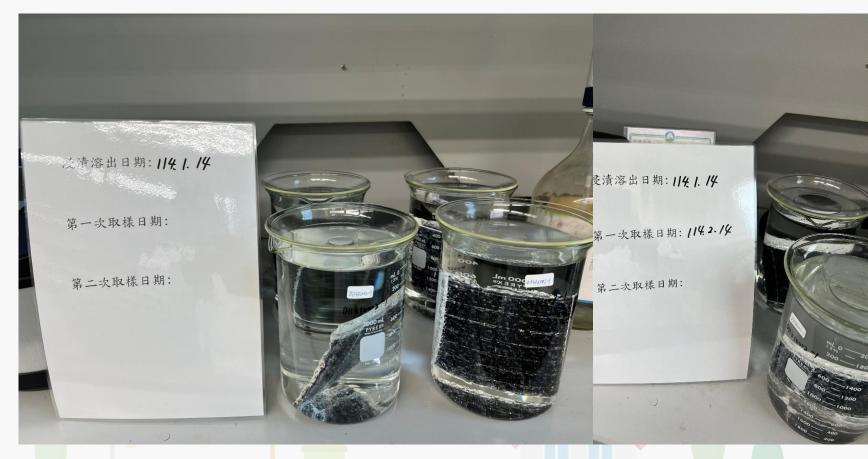
光電板 在浸泡情境下 模擬溶出試驗

破碎光電板浸泡 滿1個月、3個月後 進行水質分析

浸泡情境下模擬溶出結果
